Rapor Numarası	: 1522-40EK560
Ekspertiz Paketi	: Esnaf Paket
Rapor İçeriği	: İş Emri
Plaka	: 40EK560
Tarih/Saat	: 21/08/2023 13:17/13:28
TSE HYB Numarası	: 40 HYB 2204

Şasi Numarası	: WDF63970313843298
Kilometre	: 109991 Km
Marka	: Mercedes-Benz
Model	: VITO
Renk	: Siyah
Model Yılı	: 2013
Yakıt Tipi	: DİZEL
Şanzıman Tipi	: Manuel
Motor Hacmi	: 2.2
Beygir Gücü	: 136

Plaka	: 40EK560
Tarih	: 21/08/2023 13:17/13:28
Rapor İçeriği	: Kaporta/Boya Kontrolleri
Yakıt Tipi / Vites Tipi	: Manuel / DİZEL
Marka / Model / Yıl	: Mercedes-Benz / VITO / 2013
Kilometre	: 109991 Km

Plaka	: 40EK560
Tarih	: 21/08/2023 13:17/13:28
Rapor İçeriği	: Dinamometre Testi
Yakıt Tipi / Vites Tipi	: Manuel / DİZEL
Marka / Model / Yıl	: Mercedes-Benz / VITO / 2013
Kilometre	: 109991 Km

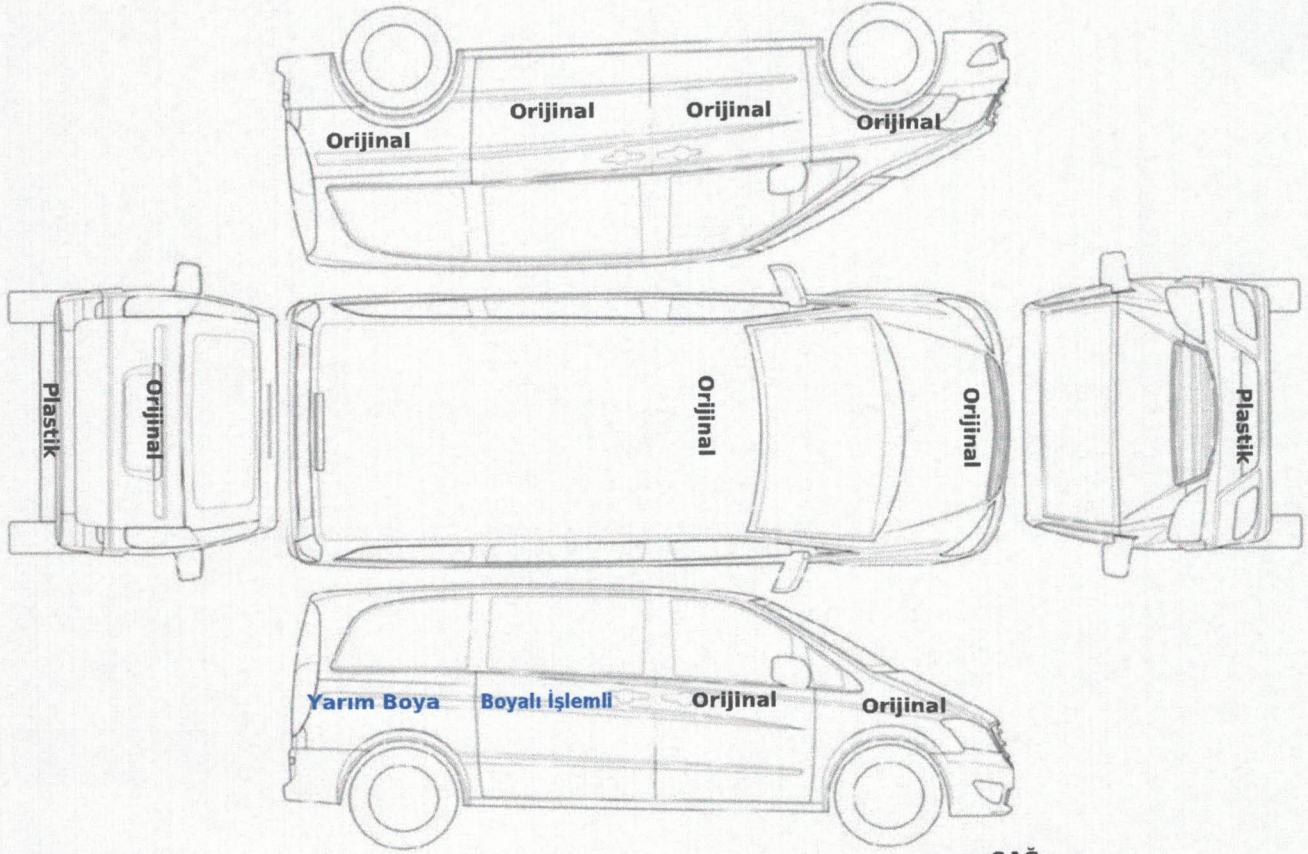
Sol Ön Şase	: Orijinal
Sol Ön Podye	: Orijinal
Sol Ön Amortisör Kulesi	: Orijinal
Sol Ön Direk	: Orijinal
Sol Orta Direk	: Orijinal
Sol Üst Direk	: Orijinal
Sol Arka Şase	: Orijinal
Arka Panel	: Orijinal
Havuz Sacı	: Orijinal

Sağ Ön Şase	: Orijinal
Sağ Ön Podye	: Orijinal
Sağ Ön Amortisör Kulesi	: Orijinal
Sağ Ön Direk	: Orijinal
Sağ Orta Direk	: Orijinal
Sağ Üst Direk	: Orijinal
Sağ Arka Şase	: Orijinal
Ön Panel	: Orijinal
Taban Sacı	: Orijinal

SÖK TAK PARÇALAR ORJİNALİYLE DEĞİŞKENLİK GÖSTEREBİLİR
ARAÇ ETRAFINDA MUHTELİF YERLERDE EZİK VE GÖÇÜKLER MEVCUT
RAPORLARDA ARAÇ İÇİN BELİRTİLEN DURUMLAR AAYNI KMDE GEÇERLİDİR
KM VE AİRBAG GARANTİMİZ YOKTUR

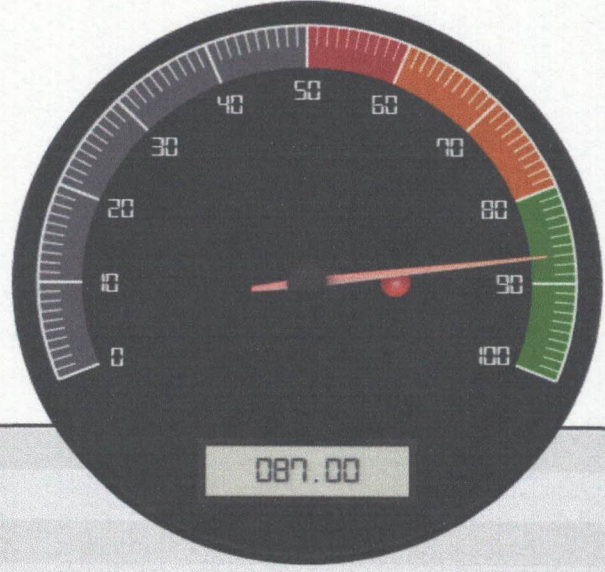
MOTOR PERFORMANS ORANI

%87

Fabrika Verisi	: 136	HP	100	KW
Ölçülen Maksimum Motor Gücü	: 118	HP	87	KW
Minimum Hız	: 55 Km/s
